Alta Vallemaggia: maltempo e ripristino della viabilità

Incontro informativo

Locarno, 10.07.2024

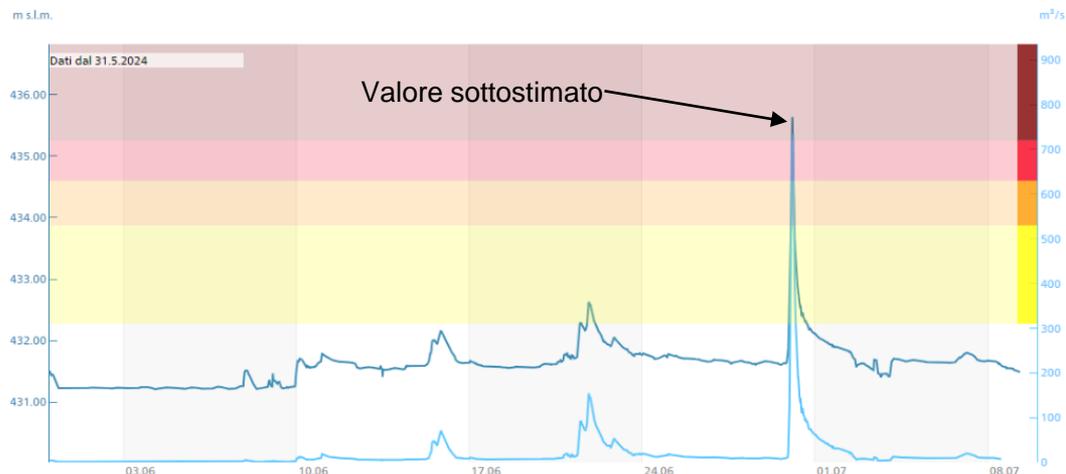
Portata della Maggia a Bignasco

La rarità dell'evento è confermata dalla misura di portata a Bignasco stazione UFAM, che, ha superato gli **800/900 m³/s** (valore più alto mai registrato)!

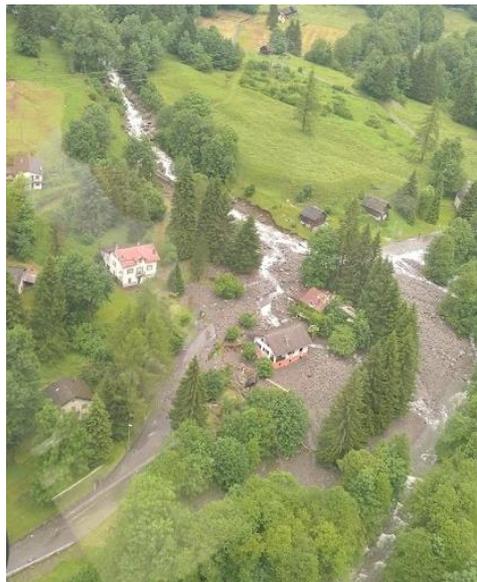
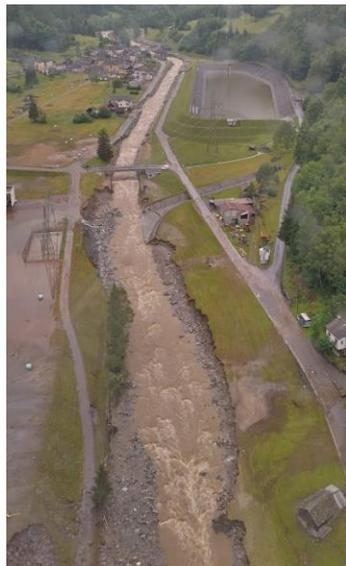
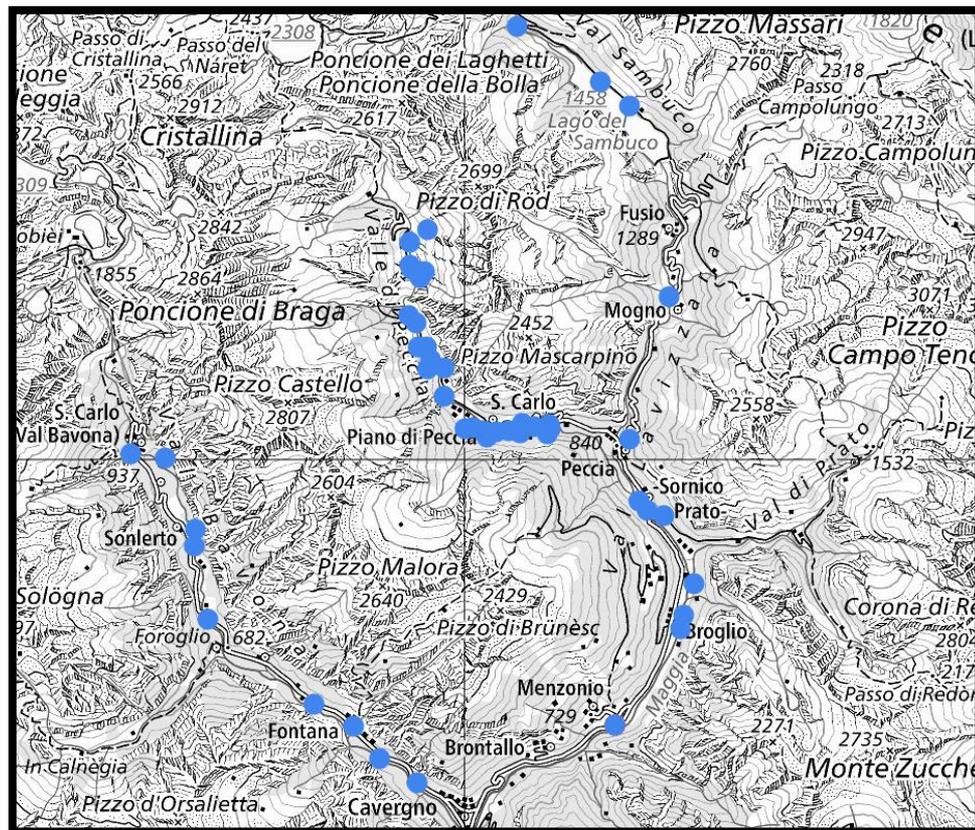
Conseguenze sul territorio

Almeno 50 eventi cartografati finora. Si tratta principalmente di:

- Colate detritiche lungo i corsi minori;
- Alluvionamenti e erosioni di sponda lungo la Lavizzara e la Bavona;

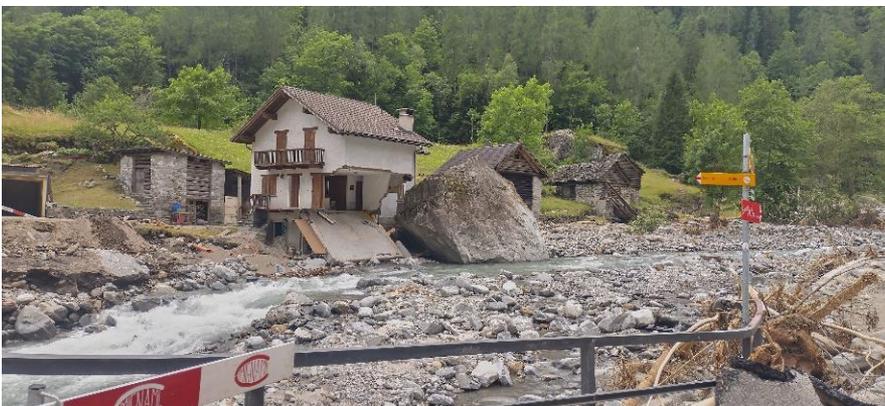
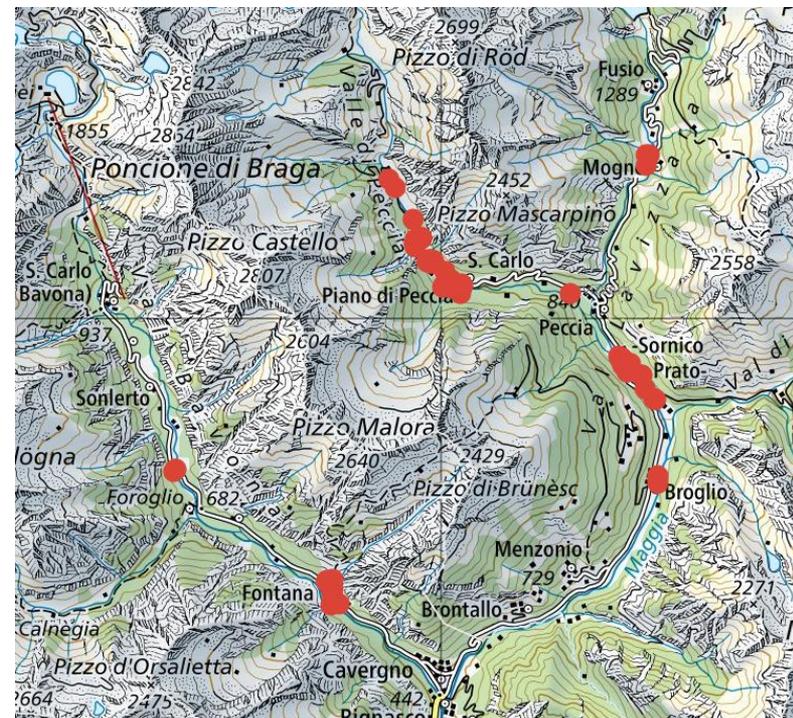
Situazione edifici

- Più di 100 edifici (case, stalle, rustici) toccati dagli eventi naturali. Una parte di questi edifici sono stati distrutti o severamente danneggiati e non sono attualmente più abitabili.
- Le zone più toccate sono il Piano di Peccia, Prato Sornico, Mogno e Fontana in Valle Bavona.
- L'ammontare preciso dei danni non è attualmente conosciuto. Si tratta in tutti i casi di diversi milioni di CHF.

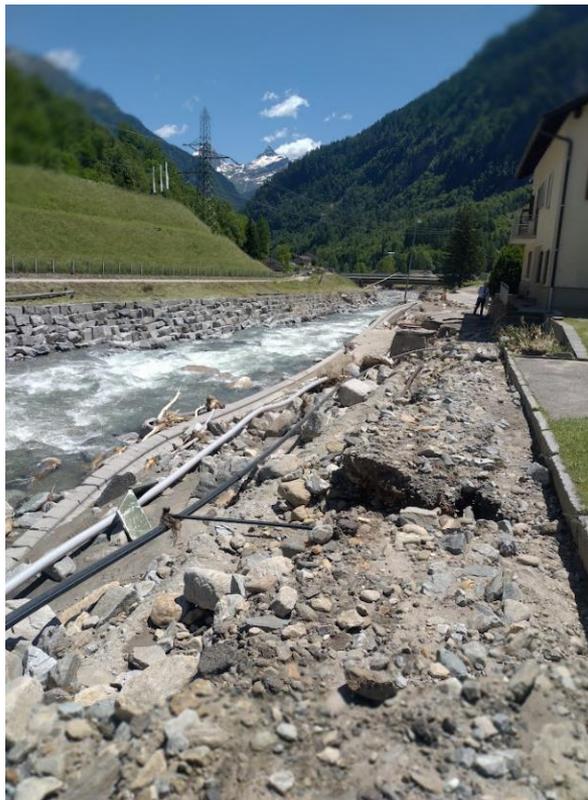
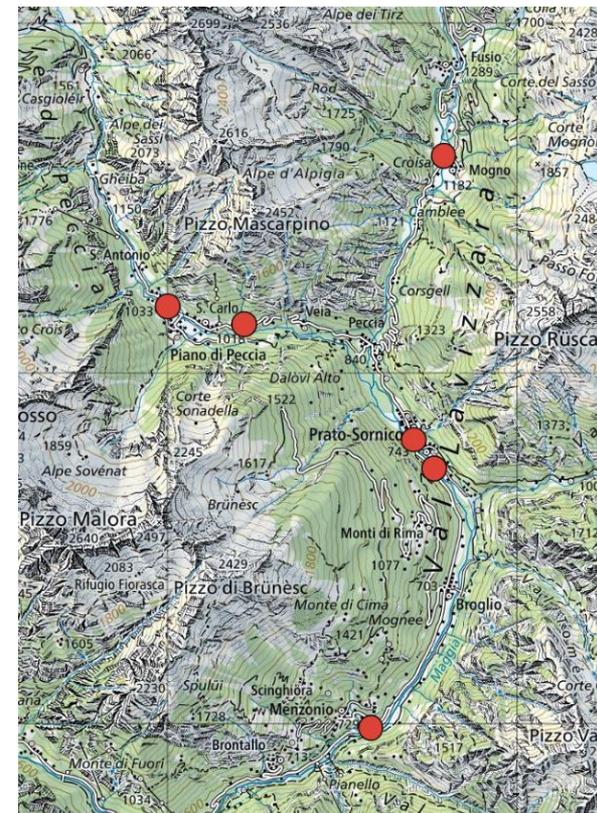
Situazione infrastrutture stradali

- Ca. 200 metri di strada cantonale distrutta a Piano di Peccia
- Danni e materiale da evacuare lungo il Riale Scodau a Prato Sornico e lungo il Ri di Röd a Mogno
- Importanti erosioni di sponda tra Broglio e Prato Sornico
- Erosioni di sponda e destabilizzazione dei muri di sostegno a Menzonio;
- Altri danni minori su tutta la tratta stradale a monte di Bignasco.

L'ammontare preciso dei danni non è attualmente conosciuto. Si tratta in tutti i casi di diversi milioni di CHF.

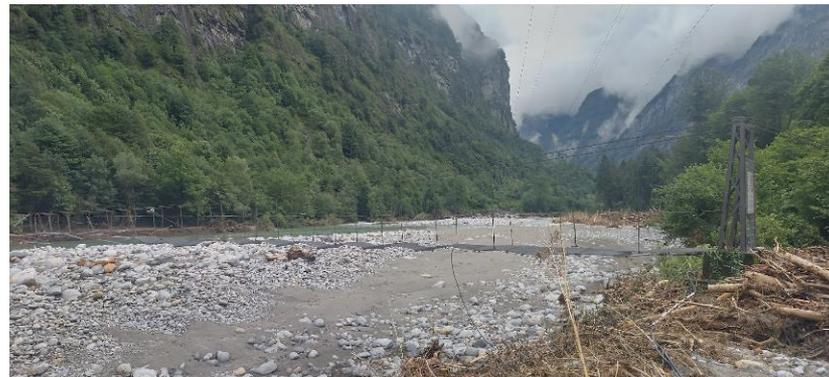
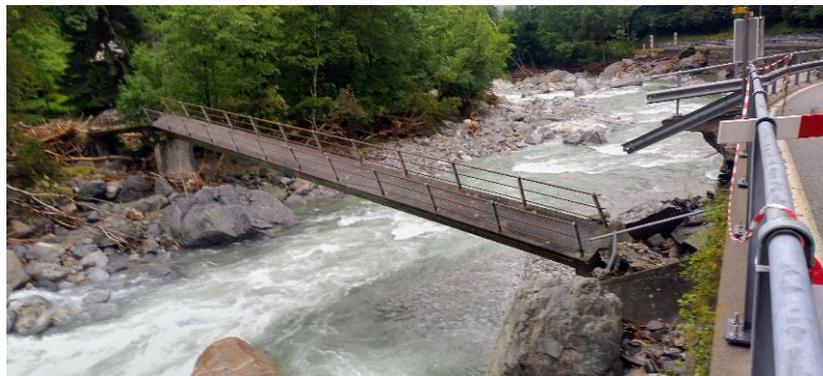
Situazione altre infrastrutture

- Danni ingenti alle captazioni d'acqua comunali, agli acquedotti e fognature sia in Bavona che in Lavizzara;
- Danni alla rete elettrica SES (pali elettrici,...);
- Diverse centinaia di metri di strade comunali, consortili, danneggiate o distrutte.
- Diverse passerelle e ponti distrutti.

L'ammontare preciso dei danni non è attualmente conosciuto. Si tratta in tutti i casi di diversi milioni di CHF.

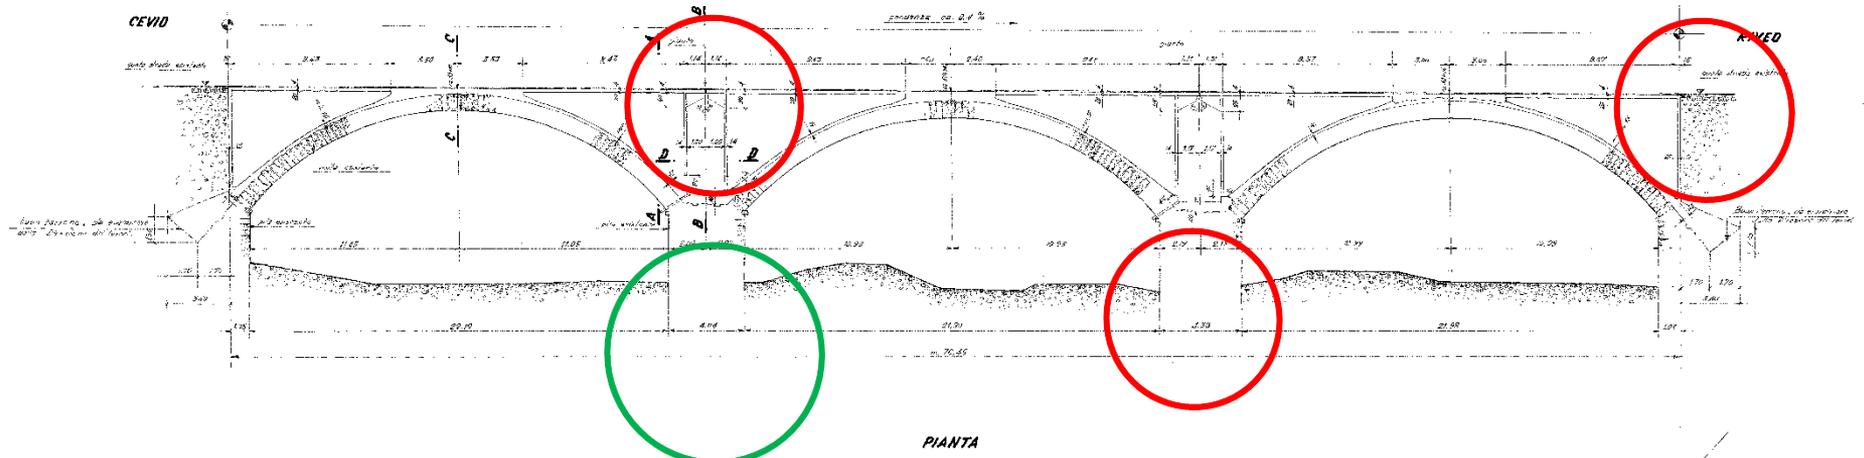
SEZIONE LONGITUDINALE

Ponte Visletto esistente
