WORK PACKAGE 3: FRANA DI CADEGLIANO VICONAGO ATTIVITA' SVOLTE E PROSSIMI PASSI

PROVINCIA DI VARESE	
INTERREG V 2014-2020 ID 489165 FIUME TRESA FRANA CADEGLIANO-VICONAGO			
AGGIORNAMENTO DELLO STUDIO GEOLOGICO, GEOMORFOLOGICO CON RICOSTRUZIONE DEGLI ULTIMI EVENTI E PROGETTO DELLE NUOVE STRUTTURE DI CONTROLLO			
Num. Rif. Lavoro	SP-150	N. copie consegnate	
Titolo	Realizzato (RT)	Responsabile (RC)	Approvato (AC)
R00	09/09/2019 dott. geol. L. Osculati	Dr Geol. A. Usperi	Dr Geol. A. Usperi

MODELLO IDROGEOLOGICO: IDROSTRUTTURE DI VERSANTE E DI FONDOVALLE

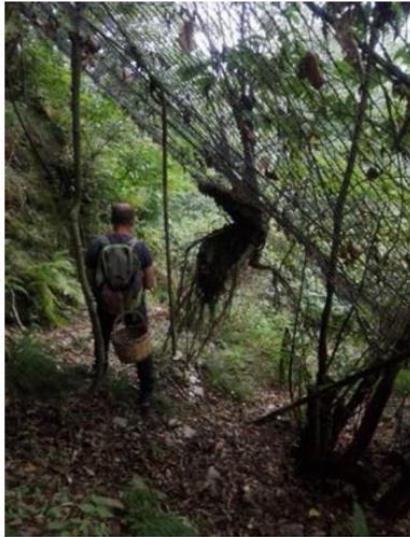
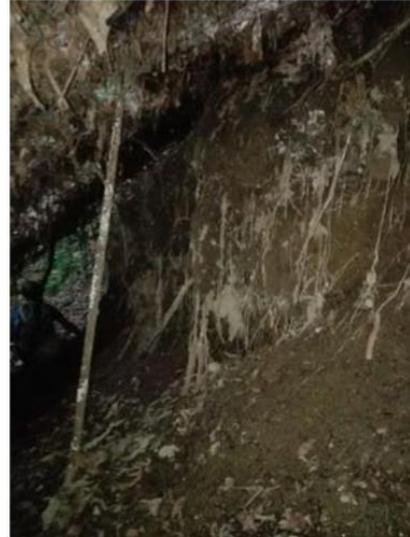
STATO ATTUALE

RETI TENSIONATE E SUPERFICI DI SCORRIMENTO RECENTI

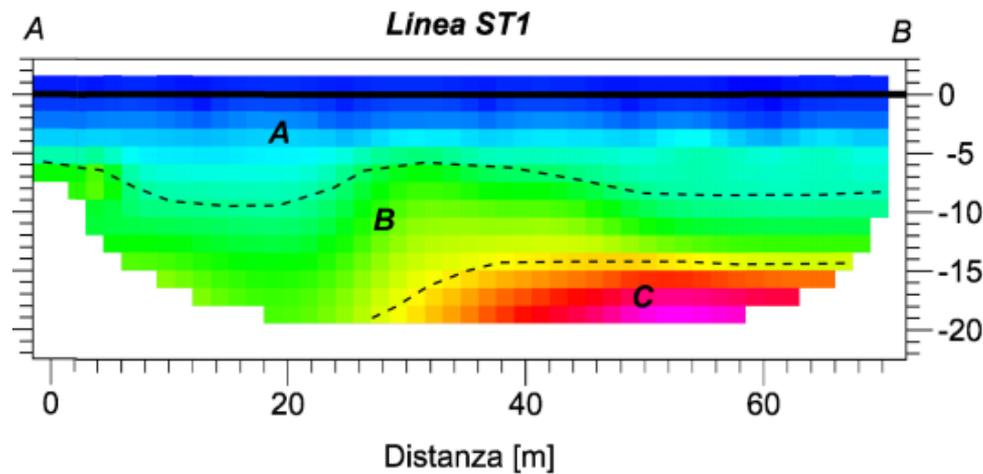
INTERVENTI SU FIUME TRESA (WP4 AIPo e WP5 UCA) STRATIGRAFIA E PROFILO SISMICO A RIFRAZIONE

unità A = caratterizzata da velocità delle onde P inferiore a 800-900 m/s; può essere associata a depositi di copertura prevalentemente fini con scarso grado di addensamento

unità B = caratterizzata da velocità delle onde P da 800-900 m/s fino ad un massimo di 1.800 m/s; può essere associata a depositi medio-fini con grado di addensamento medio

unità C = caratterizzata da velocità delle onde P superiore a 1.800 m/s; può essere associata a depositi medio-grossolani

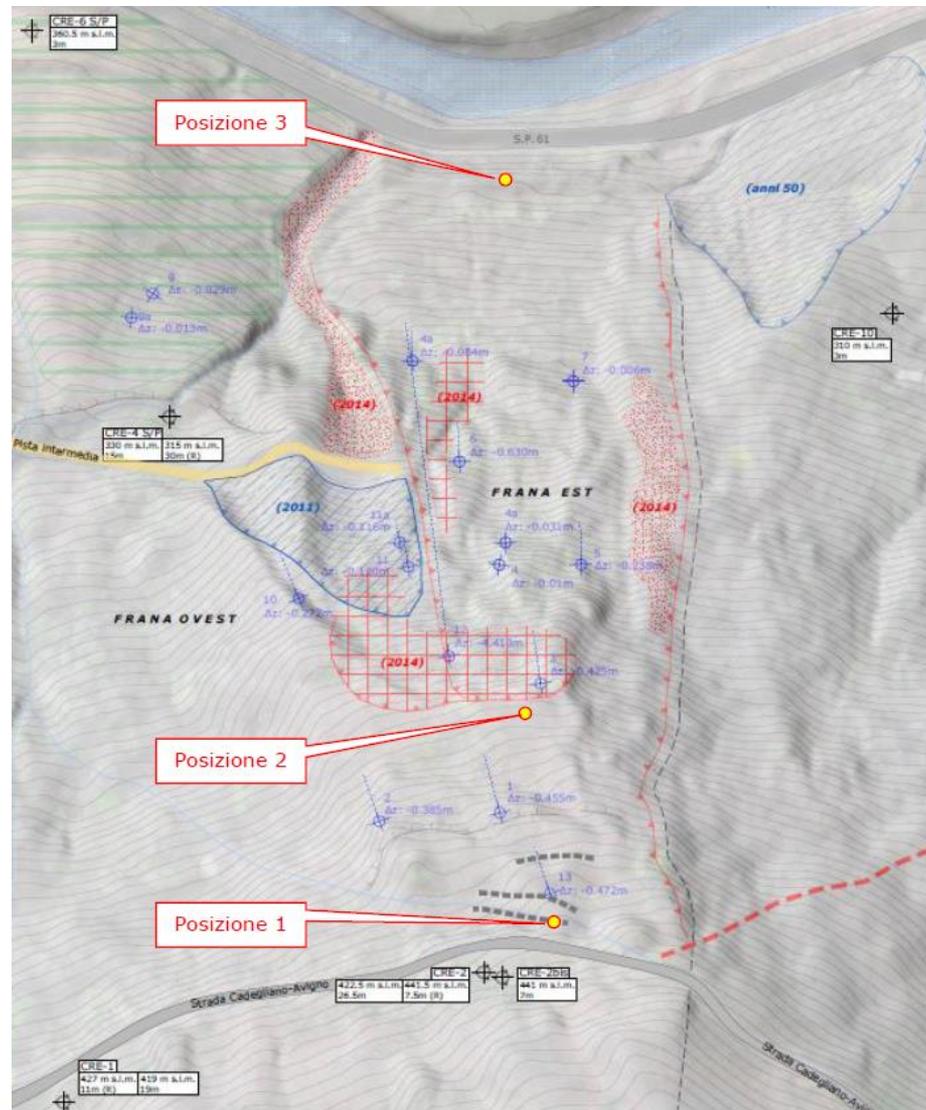
SISTEMA DI MONITORAGGIO

1. **Indagini geognostiche:** 3 sondaggi a carotaggio continuo (totali 120 m di perforazione)
2. Installazione in foro di **strumentazione per il monitoraggio in continuo della frana** (sensori inclinometrici e celle piezometriche)
3. Installazione di **sistema di trasmissione dei dati** a centralina secondo protocolli ARPA Lombardia (DGR IX/2684 del 14/12/2011)

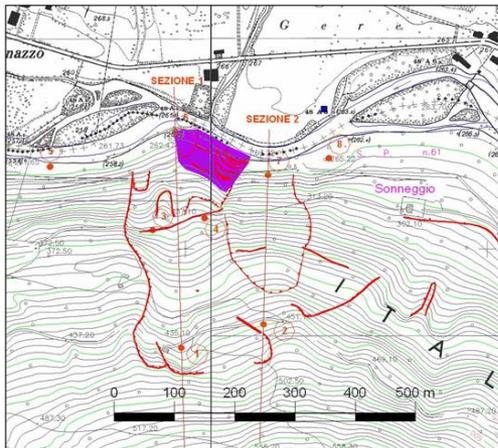
DISSESTI SUPERFICIALI

$10^3 - 10^4 \text{ m}^3$

Colate e flussi di detrito, eventualmente localizzati crolli e franamenti alla base del pendio.

Interventi di sistemazione del pendio riducono il pericolo.

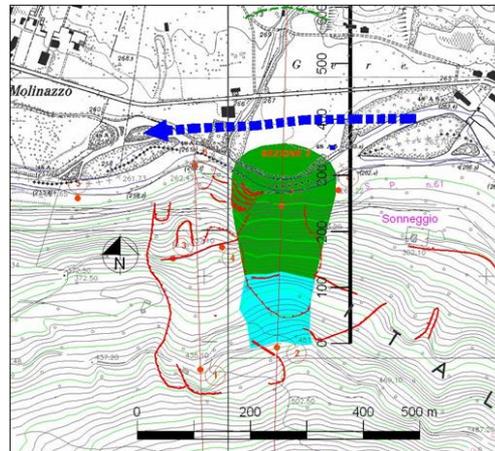
MEDIE DIMENSIONI

10^5 m^3

Sbarramento temporaneo del Fiume Tresa, possibile onda di piena, effetti su pozzi e strada cantonale.

Possibile allagamento di alcune strutture abitative e edifici industriali.

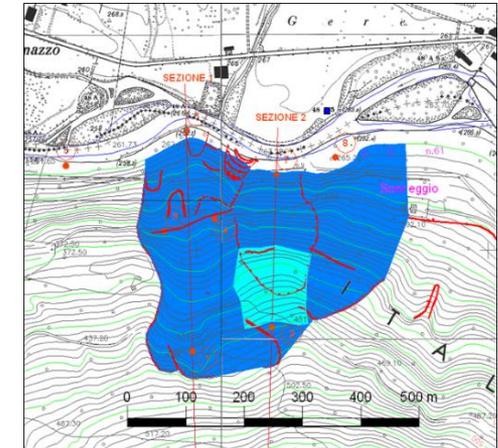
PROFONDO

$2.6 * 10^6 \text{ m}^3$ (poco probabile)

Ampia invasione del fondovalle da parte dei detriti, sbarramento Fiume, allagamento abitato, pozzi, strutture; viabilità interrotta.
