ANALISI E PIANIFICAZIONE DEL RISANAMENTO DEL PARCO IMMOBILIARE DEL COMUNE DI MINUSIO

Giovanni Branca, in collaborazione con Davide Tamborini, Ivan Curto, Paolo Kaehr
Istituto sostenibilità applicata all'ambiente costruito (ISAAC), SUPSI

Il presente articolo è tratto da uno studio commissionato all'Istituto Sostenibilità Applicata all'Ambiente Costruito (ISAAC) della SUPSI dal Municipio di Minusio. Lo studio verte sulla pianificazione del risanamento del parco immobiliare pubblico comunale. In particolare è stata richiesta un'analisi tecnico/energetica dettagliata della situazione attuale degli stabili come punto di partenza per elaborare una strategia di risanamento nel rispetto delle normative e degli standard energetici in vigore. Lo svolgimento dell'incarico ha visto impegnato il gruppo Gestione Edifici dell'ISAAC nell'analisi dettagliata di 13 edifici. La raccolta e la sistematizzazione della documentazione cartacea riguardante i piani degli edifici è stata eseguita con l'aiuto dell'Ufficio Tecnico, e con il supporto dei progettisti degli stabili. Sono stati raccolti numerosi dati riguardanti valori di consumo energetico (calore, elettricità, acqua) come anche informazioni re

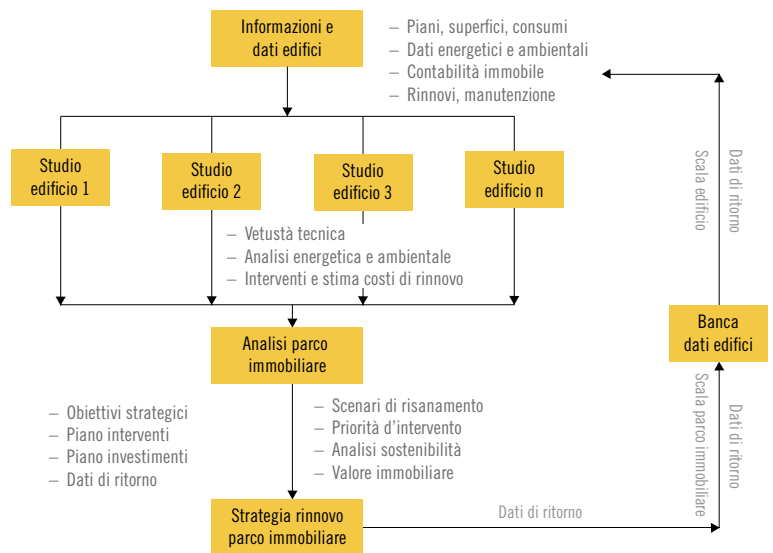
F.2

Schema di analisi del risanamento sostenibile di parchi immobiliari

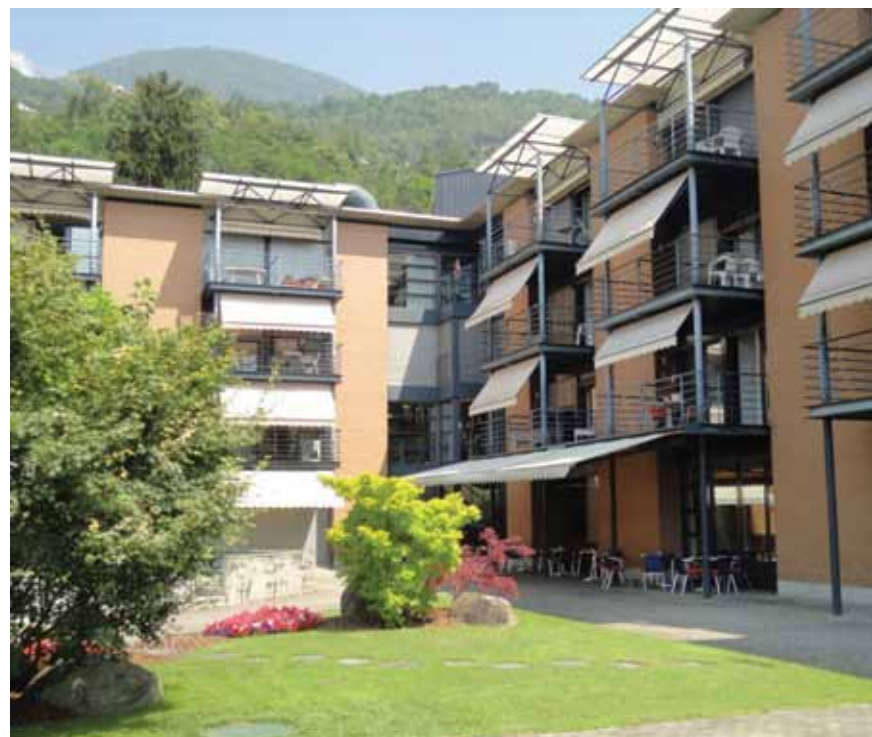
Dopo l'esecuzione dei lavori prospettati, la media del fabbisogno energetico per il riscaldamento (Qh) del parco immobiliare risulterebbe pari a ca. 167 MJ/m²a (46 kWh/m²a) testimone di una buona qualità termica. Anche l'efficienza energetica globale raggiungerebbe valori soddisfacenti (Ehwe di 352 MJ/m²a). Nel grafico [F. 5] sono presentati in ordine decrescente i nuovi indici di riscaldamento (Qh, Eh). Si nota

una differenza importante negli indici energetici degli stabili a dipendenza dell'utilizzo o meno di energia rinnovabile tramite termopompa. La scelta di proporre l'utilizzo di energia rinnovabile è funzione degli interventi sull'involucro e della superficie riscaldata degli edifici.

Avvertenza: gli stabili riscaldati ad energia rinnovabile presentano un indice Eh inferiore al valore Qh grazie al miglior rendimento della produzione del calore tramite termpompa rispetto al vettore fossile.
Fonte: ISAAC, SUPSI
